Naam: **Jozef**
[Ga naar de site van de patroonheilige](#)
[Ga naar de site van de kerk](#)

Parochie/kerkgemeente: **H. Jozef**
Dekenaat/ kerkverband: **Horst**
Plaats: **America**
Gemeente: **Horst aan de Maas**
Wijk:

Redengevende omschrijving Rijksdienst voor de Monumentenzorg

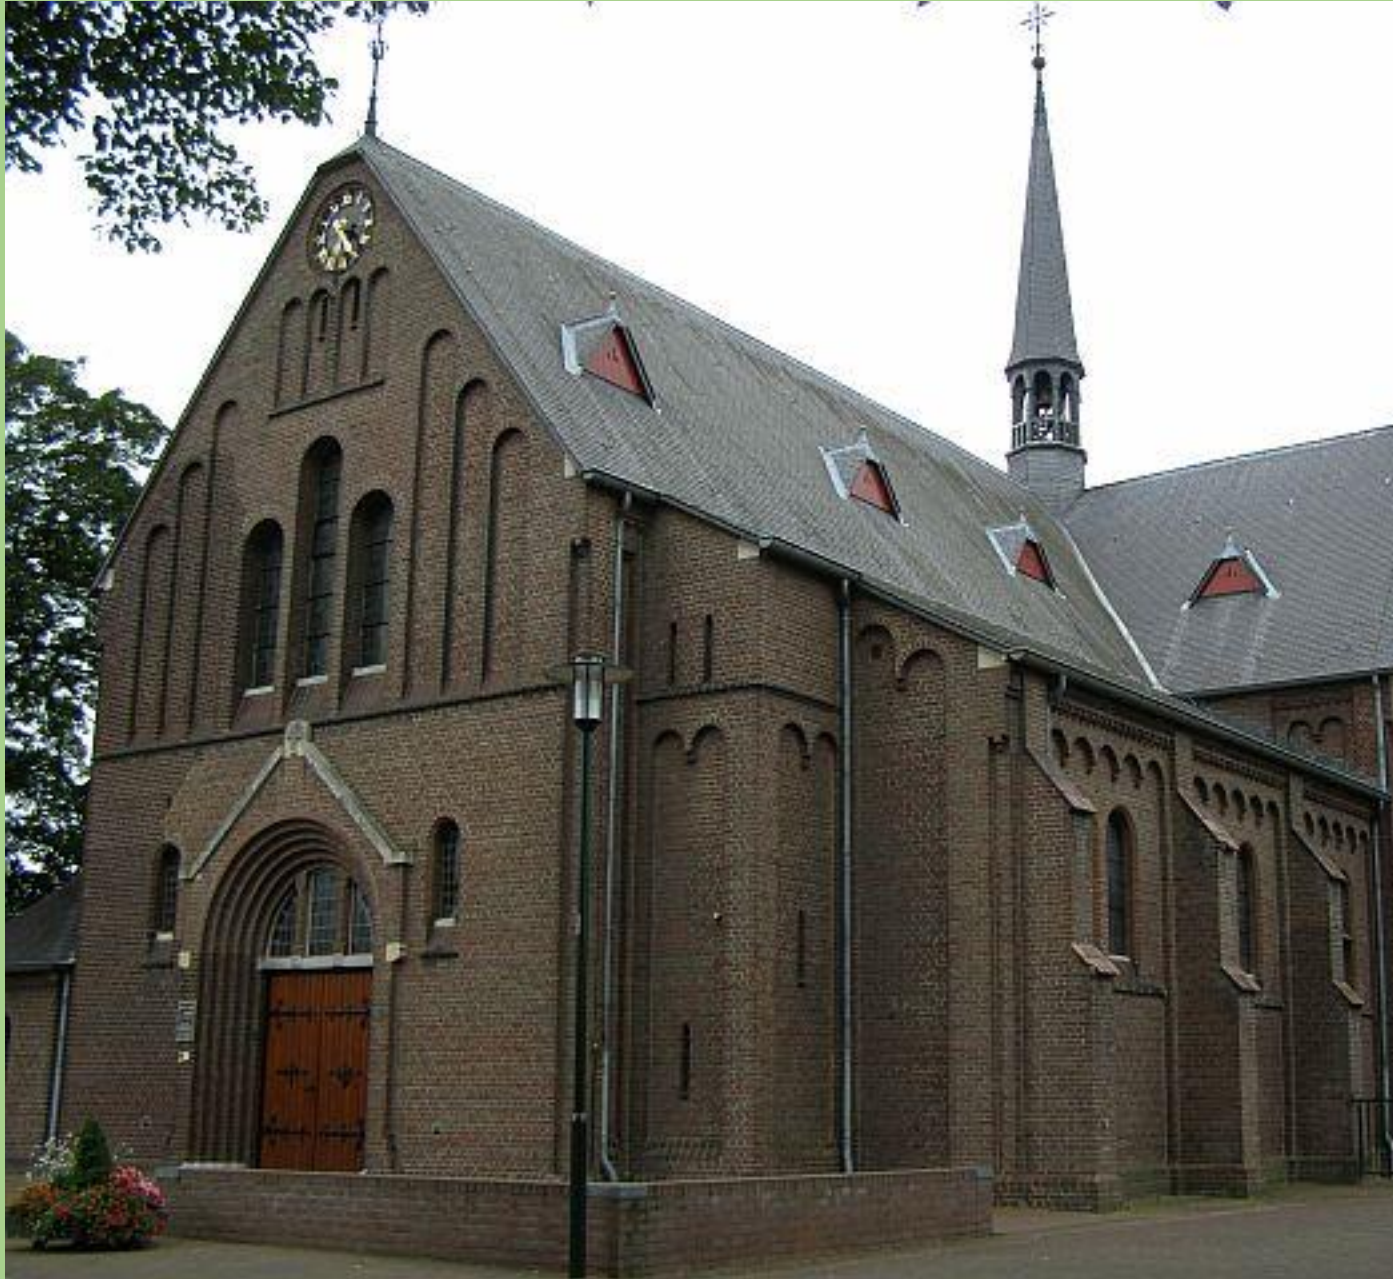
Foto: Sander van Daal, juli 2007

Georiënteerde pseudo Basilicale PAROCHIEKERK met een kort transept en een halfroond afgesloten apsis. Schip en transept worden gedekt door elkaar in T-vorm snijdende zadeldaken waarbij de geknikte schilden over de zijbeuken

doorlopen. De zadeldaken eindigen boven de eindgevels in kleine wolfseinden, die worden bekroond door pironnen (oorspronkelijk voorzien van kruisbloemen). Het wolfseind boven de voorgevel wordt bekroond door een siernaald met kruis. In de schilden van schip en dwarschip bevinden zich driehoekige dakkapellen met wolfs eindjes en zinken pironnen. De viering wordt gemarkeerd door een spitse dakruiter met opengewerkte klokkenstoel en smeedijzeren siernaald. Over de koorsluiting een meerzijdig schilddak. Tegen de sluitingen van het transept rechthoekige biechtstoel-uitbouwjes gedekt door zadeldaken evenals de sacristie die zich aan de noordzijde van het koor bevindt. In het verlengde van deze sacristie een sober uitgevoerd plat gedekt ketelhuis. Links van de frontgevel een rechthoekige doopkapel onder schildkap. Alle dakschilden zijn belegd met leien in Maasdekking. De afwatering vindt plaats via mastgoten. De gevels zijn opgetrokken uit in kruisverband gemetselde baksteen en hebben een lage, uitspringende plint. Ze worden geleed door lisenen die eindigen in rondboogfriezen onder de dakranden en door zich verjongende steunberen. Langs de schuine gevelzijden lopen klimmende rondboogfriezen. De gevels worden onder de goot afgesloten door tandlijsten. De voornamelijk rondboogvormig afgesloten vensteropeningen hebben een omlijsting in rode baksteen. Aan de onderzijde hebben deze vensters een gemetselde afzaat, aan de bovenzijde een halfsteens rondboog, afgedekt met een koppen laag. De grotere vensters zijn voorzien van gemetseld maaswerk. De vensters zijn gevuld met glas-in-lood, dat bijna overal na de Tweede Wereldoorlog is vervangen. De VOORGEVEL wordt in tweeën gedeeld door een cordonlijst en afgesloten met een afgeplatte puntgevel. Aan weerszijden sluiten de wat terug liggende zijbeuken aan, waarvan de kopgevels zijn versierd met klimmende boogfriezen. Rechts in de oksel van schip en zijschip resteert nog de onderbouw van de na WOII niet-herstelde traptoren, die is voorzien van blinde boog nissen en spleetvensters. Tegen het linker zijschip bevindt zich de één bouwlaag tellende doopkapel voorzien van een rondboogvenster in de voorgevel. De entreepartij is gevat binnen een uitgemetselde omlijsting met puntgeveltje. Dit portaal is voorzien van een hardstenen afdekking met een sluitsteen voorzien van een kruis. De dagkanten van het portaal zijn trapsgewijs uitgemetseld en vormen archivolten rond het rondboogvormige bovenlicht. De dubbele houten deuren zijn voorzien van rijk gotisch beslag en het bovenlicht heeft twee gemetselde raamstijlen. Voor de verwoesting in de Tweede Wereldoorlog was deze deurpartij rijker uitgevoerd. De entree wordt geflankeerd door smalle rondboogramen. De bovenste bouwlaag van de gevel is voorzien van een centraal drielicht met glas-in-lood, geflankeerd door blinde klimmende boog nissen. In de top van de gevel bevinden zich vier blinde boog nissen met spleetvensters. Onder het wolfeind is een wijzerplaat aangebracht. De RECHTER ZIJGEVEL telt rechts van de onderbouw van de in WOII verwoeste traptoren drie traveeën door steunberen verdeeld. Elke travee is gevuld met een klein tweelingvenster. De sluiting van het transept heeft in elke zijgevel van de aan de voorzijde blinde uitbouw een klein rondboograam. De bovenste helft van de transeptgevel wordt gevuld door een groot rondboograam met baksteen maaswerk. Langs de gevelzijden loopt een klimmend boogfries. Rechts van het

transept eindigt de gevel in een travee met rondboograam. De ACHTERGEVEL (oostzijde) bestaat uit een puntgevel met een halfronde uitbouw van de apsis. In de apsis bevinden zich vijf rondboogramen op een op halverhoogte gemetselde waterlijst. De apsis wordt afgesloten met een rondboogfries langs de dakrand. De puntgevel van de achtergevel is voorzien van een klimmend boogfries als elders, met twee spleetvensters in de sluiting. Rechts sluiten tegen de koorgevel de sacristie en het ketelhuis aan. De achtergevel van het ketelhuis heeft een rechthoekige deur en een rechthoekig raam. De achtergevel van de sacristie heeft twee rondboogvensters boven de aansluiting met het ketelhuis en in de top een drielicht van smalle rondboogvensters. De LINKER ZIJGEVEL is vrijwel gelijk aan de rechter zijgevel, maar heeft geheel links de plat gedekte uitbouw met het ketelhuis en de sacristie met hogere nokhoogte. Het ketelhuis heeft een rechthoekige deur in de zijgevel. De zijgevel van de sacristie heeft twee maal gekoppelde rondboogvensters met glas-in-lood en een deur onder segmentboog en tweeling bovenlicht in de hoek. Geheel rechts is de uitbouw van de doopkapel met een rondboograam in de zijgevel.
